透水係数が低く、汚染濃度が高いサイトでの浄化事例

資料提供: 三井住友建設株式会社

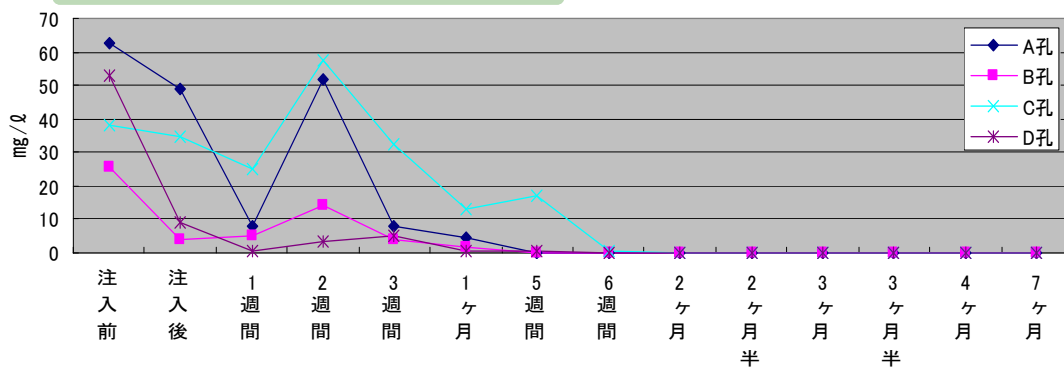
テトラクロロエチレン (PCE)

- 透水係数は 10^{-5} cm/s以下(ダブルパッカーを使用して施工)
- DNAPL(汚染溜まり)がありました
